Restauración de chimenea de fábrica cerámica Intervención en el Patrimonio Industrial Protegido

Vicent Francesc Llopis Cardona

COLEGIO OFICIAL DE APAREJADORES Y ARQUITECTOS TÉCNICOS DE VALENCIA

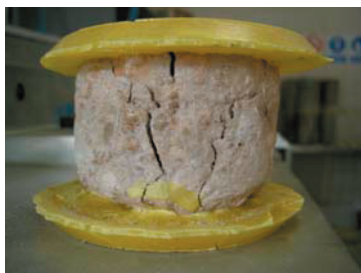
12. Rotura testigo de hormigón

Aprovechando las muestras extraídas del terreno, se preparó una probeta testigo del hormigón aparecido para determinar la resistencia del hormigón en masa. Aunque solo se pudo obtener una muestra con la suficiente dimensión y forma para ser ensayada, los resultados obtenidos fueron asimilados con carácter representativo al resto del volumen de hormigón de la cimentación.

CARACTERÍSTICAS DE LA TOMA										
LOCALIZACIÓN:		Terreno en base pedestal chimenea.								
FECHA TOMA:		27/06/2005								
DESCRIPCIÓN:		Material de muestreo del estudio geotécnico.								
DATOS VISUALES:		Probeta testigo. Dimensiones: 77,7mm diámetro por 83,3mm de altura Peso de 864 gramos. Áridos rodados, granulometría diversa, matriz cimentante a base de cemento Pórtland, dosificación desconocida, relación A/C desconocida, compactación desconocida.								
EQUIPO ENSAYO/PRECISIÓN				CONSERVACIÓN			OPERARIO ROT.		FECHA ROTURA	
CODEIN/CLASE 1ªS / UNE7474/92				Tª AMBIENTE			Moisés Navarro		14/07/2005	
Muestra	Diámetro (mm)	Altura (mm)*	Peso (g)	Densidad (g/cm3)	Altura (mm)**	Carga (kN)	Mpa	Coef. Esbeltez	Factor corrección	Resist. (Mpa)
T-1	77,70	82,30	864	2,21	86,10	83,00	17,50	1,11	0,90	15,80
* altura sin refrentar							Kp/cm2			158
** altura con refrentado

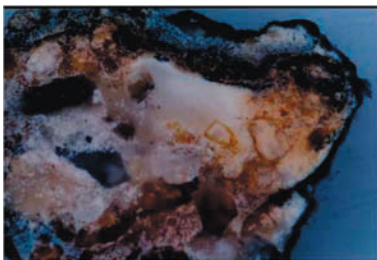
13. Fotografía 50 aumentos

MICROSCOPIA ÓPTICA (LM)	MICROSCOPIA ELECTRÓNICA (SEM)	ESPECTROMETRÍA RAYOS X (EDX)
Microfotografía con luz incidente XPL, x50.	Electrones retrodispersados. Sección transversal x200. Capa suciedad y depósitos	Spot 7: micrograno rico en Fe-V y Sulfato de calcio en capa oscura
INTERPRETACIÓN DE RESULTADOS Capa oscura superficial con un espesor de $58 \pm 10 \mu\text{m}$ integrada por partículas carbonosas visibles mediante microscopio óptico, sulfato de calcio formado a partir de contaminantes atmosféricos ricos en SO_2 y partículas metálicas ricas en Fe-V, procedentes de la combustión de fueles. Pasta rica en árido de tipo silíceo y feldespático integrada en una matriz silícea rica en hierro y calcio.

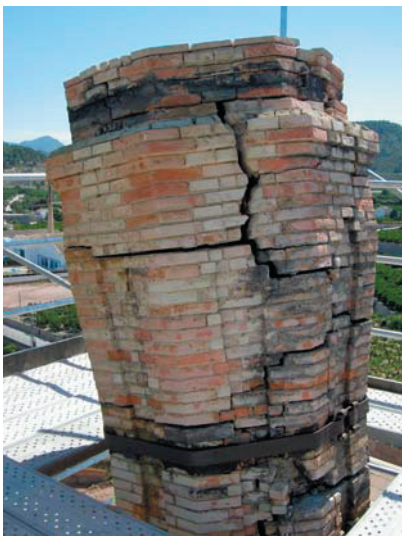
19. Corona. Vista Nordeste.

NIVEL ESTRUCTURAL

Grietas verticales, horizontales y escalonadas, afectando las primeras a la estabilidad en el eje horizontal, las segundas a la estabilidad vertical y las terceras colaboran con ambas tipologías.

Grietas en corona, piezas sueltas, meteorización piezas cerámicas. Restos y marcas del anillo metálico superior desaparecido.

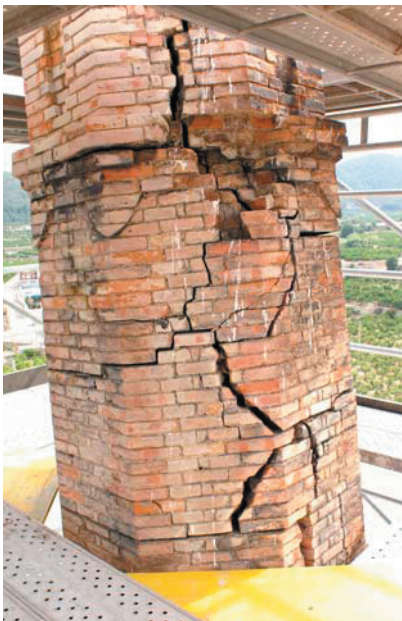
20. Fuste. Vista Nordeste

NIVEL ESTRUCTURAL

Grietas verticales, horizontales y escalonadas, afectando las primeras a la estabilidad en el eje horizontal, las segundas a la estabilidad vertical y las terceras colaboran con ambas topologías.

Grietas que recorren la totalidad del fuste, ocasionando, desplome, pérdida de horizontalidad, abertura excesiva de juntas, pérdida de piezas cerámicas, meteorización, desplazamientos de anillos seccionados.

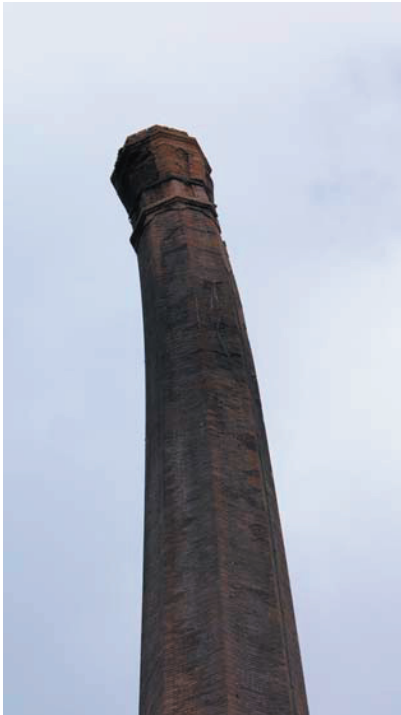
21. Desplome. Vista general.

NIVEL ESTRUCTURAL

Grietas verticales, horizontales y escalonadas, afectando las primeras a la estabilidad en el eje horizontal, las segundas a la estabilidad vertical y las terceras colaboran en ambas. Capa de ennegrecimiento. Observad la traba de la piezas centrales a medida que desaparecen para darle la forma troncónica del fuste.

Vista general del desplome de unos 80 cm, medidos a eje.

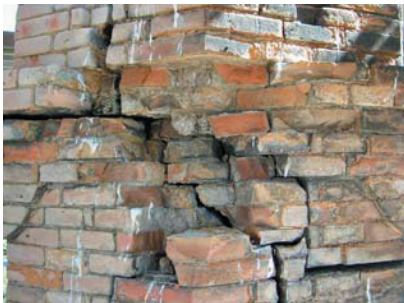
22. Desplome. Vista general des de la base.

NIVEL ESTRUCTURAL

Grietas verticales, horizontales y escalonadas, afectando las primeras a la estabilidad en el eje horizontal, las segundas a la estabilidad vertical y las terceras colaboran en ambas. Perdidas de piezas cerámicas, piezas sueltas.

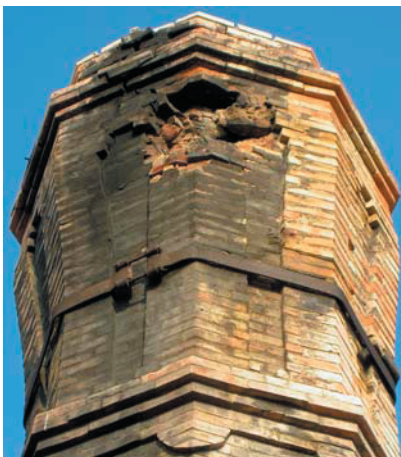
23. Corona. Vista Sur.

NIVEL ESTÉTICO

Pérdida de piezas cerámicas por impacto eléctrico. Ennegrecimiento. Piezas sueltas.

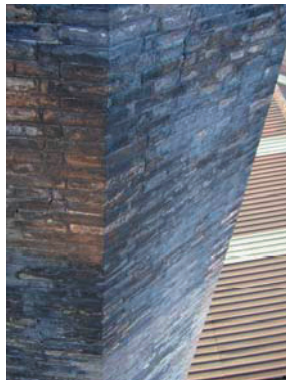
24. Fuste. Costra combustibles.

NIVEL ESTÉTICO	NIVEL ESTÉTICO
Costra de polución adherida debida a la combustión de la chimenea auxiliar provisional.	Detalle costra de polución adherida debida a la combustión de la chimenea auxiliar provisional

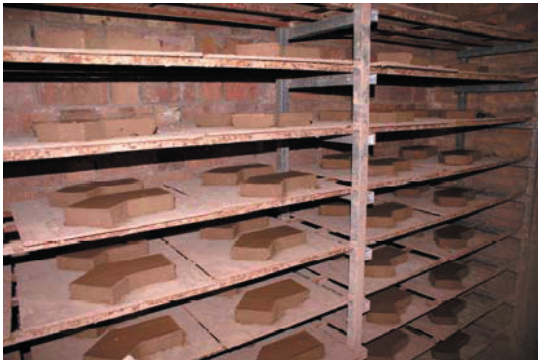
26. Piezas aplantilladas de esquina en el secadero

de acero inoxidable el resto, y reintegrando volumétricamente y cromáticamente las líneas de grietas, reforzando la zona nueva con anillos de acero inoxidable y tirantes del mismo material, tensados en las dos caras opuestas al desplome inicial. Ese mismo día se empezaron a fabricar las piezas aplantilladas de las esquinas con la misma técnica que las originales.

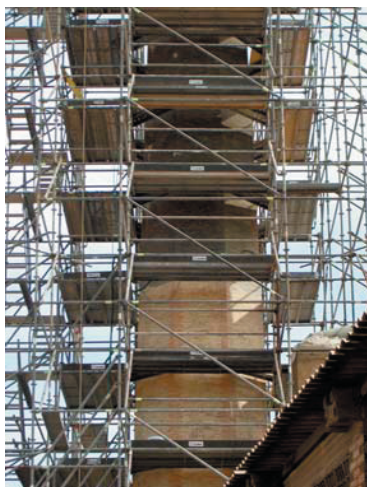
30. Limpieza chorro arena

1/2 inferior observamos la superficie de la chimenea limpia. El 1/2 superior observamos la costra ennegrecida.
